ODBORNÝ POSUDEK

Místo: Patokryje „u jezera“
Předmět šetření: 7 ks vrb mezi jezeram a silnicí
Katastrální území: Patokryje
Parcela číslo: 44/5
Datum šetření: 1. 7. 2021
Ochrana:

Zpracovatel: Ing. Ivana Větrovcová
autorizovaný architekt pro obor krajinná řská architektura

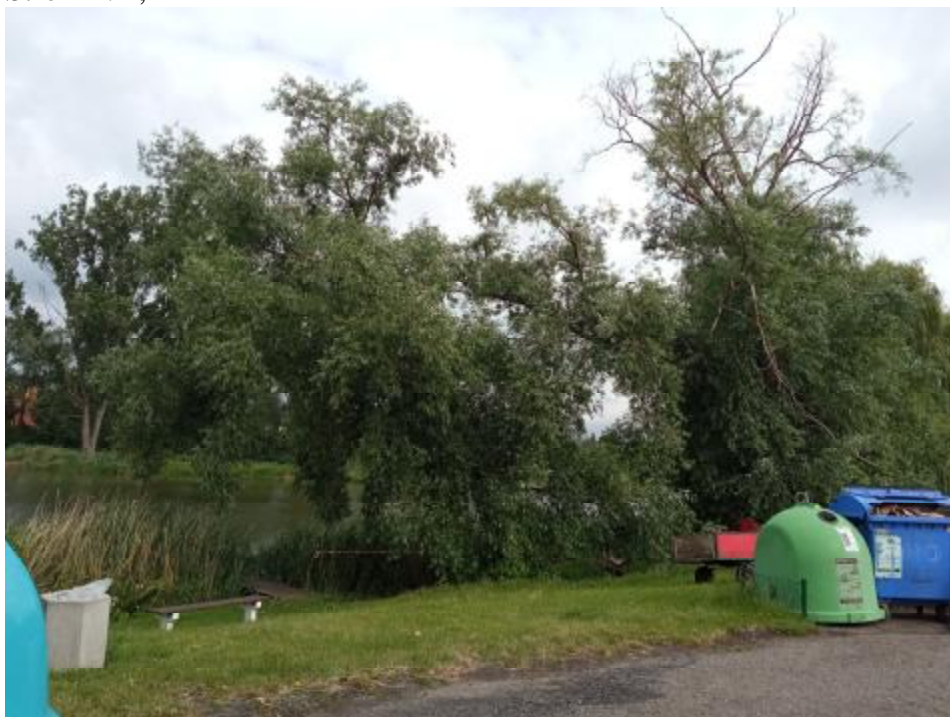
Fotodokumentace – Posudek – Patokryje 7 ks vrb u jezera
Strom č. 1, 2

Strom č. 1 – Vrba bílá (Salix alba) –
je vitální dospělý strom s jedním kmenem a výrazným nekompenzovaným náklonem nad pěší cestu kolem jezera. V patě kmene je rozsáhlá dutina po dávném odříznutí druhého kmene.

Strom č. 2– Vrba bílá (Salix alba) –
Je dospělý strom s výrazně sníženou vitalitu, horní polovina koruny je výrazně proschlá, v patě kmene je rozsáhlá dutina související s odpadlým pahýlem třetího kmene.

Stromy č. 1,2,3, 5, 6 jsou nebezpečné. Hrozí jejich zřícení na pěší vycházkovou cestu kolem rybníka. Doporučuji je z bezpečnostních důvodů pokácet co nejdříve.

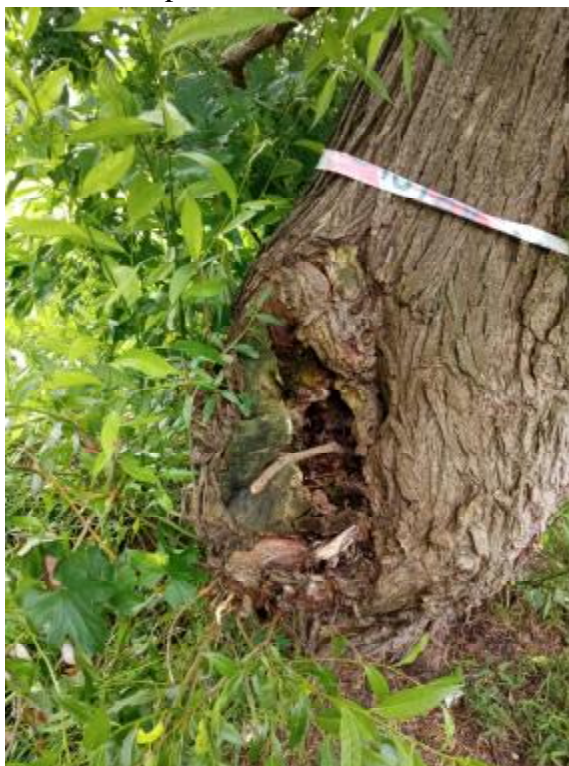
Strom č. 1 - pata kmene

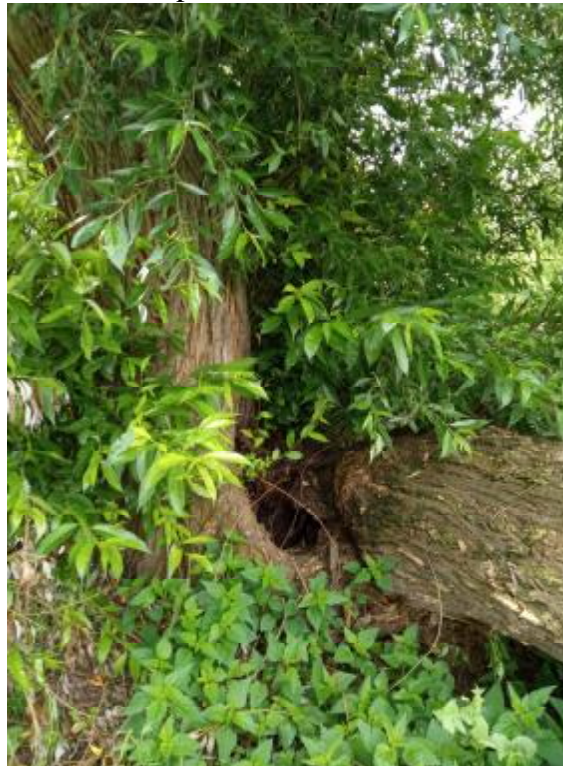
Strom č. 2 - pata kmene

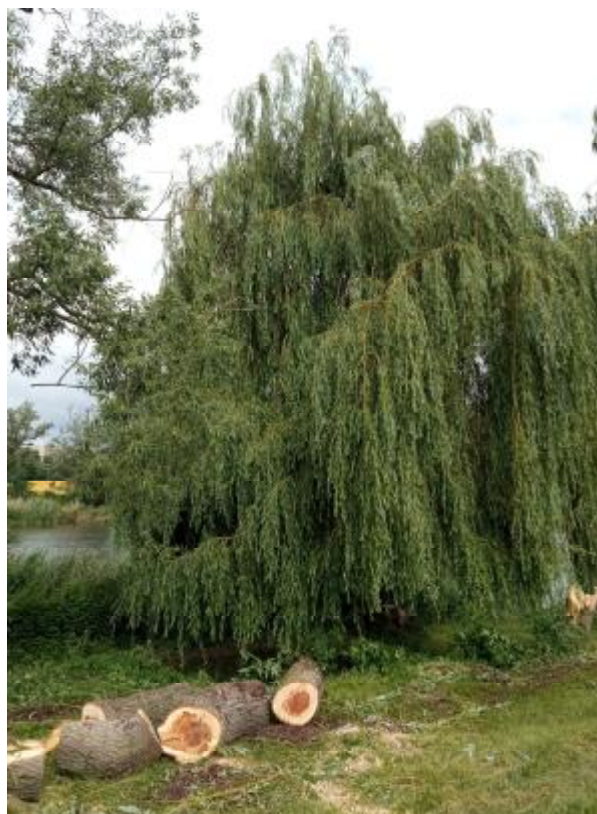
Strom č. 3

Strom č. 3– Vrba bílá převislá (Salix alba 'Tristis') –
Je dospělý vitální strom s výrazně sníženou stabilitou v důsledku poškození paty kmene odstraněním druhého kmene v minulosti.

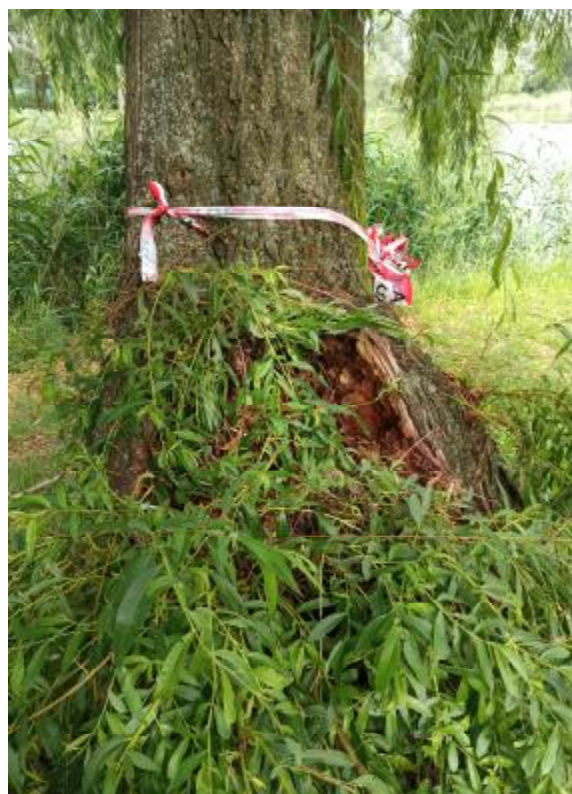
Strom č. 3, pata kmene po odlomení jednoho kmene

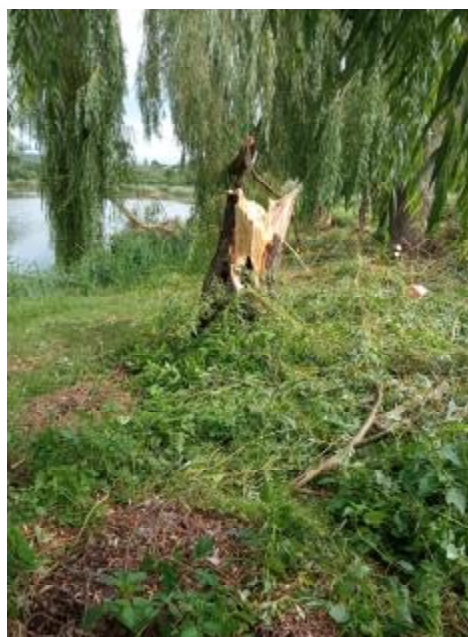
Strom č. 4– Vrba (Salix) –
Strom se zlomil pravděpodobně při pádu části koruny vedlejšího stromu. Zůstal jen cca 1 m vysoký zbytek kmene.

Strom č. 4 –
Pahýl kmene po jeho ulomení

Ze stromu č. 4 zbyla jen část kmene. Roste na místě, kde je třeba z provozních důvodů mezi silnicí a pěší cestou kmenný tvar stromu. Doporučuji zbytek kmene odstranit a nahradit ho mladým stromem.

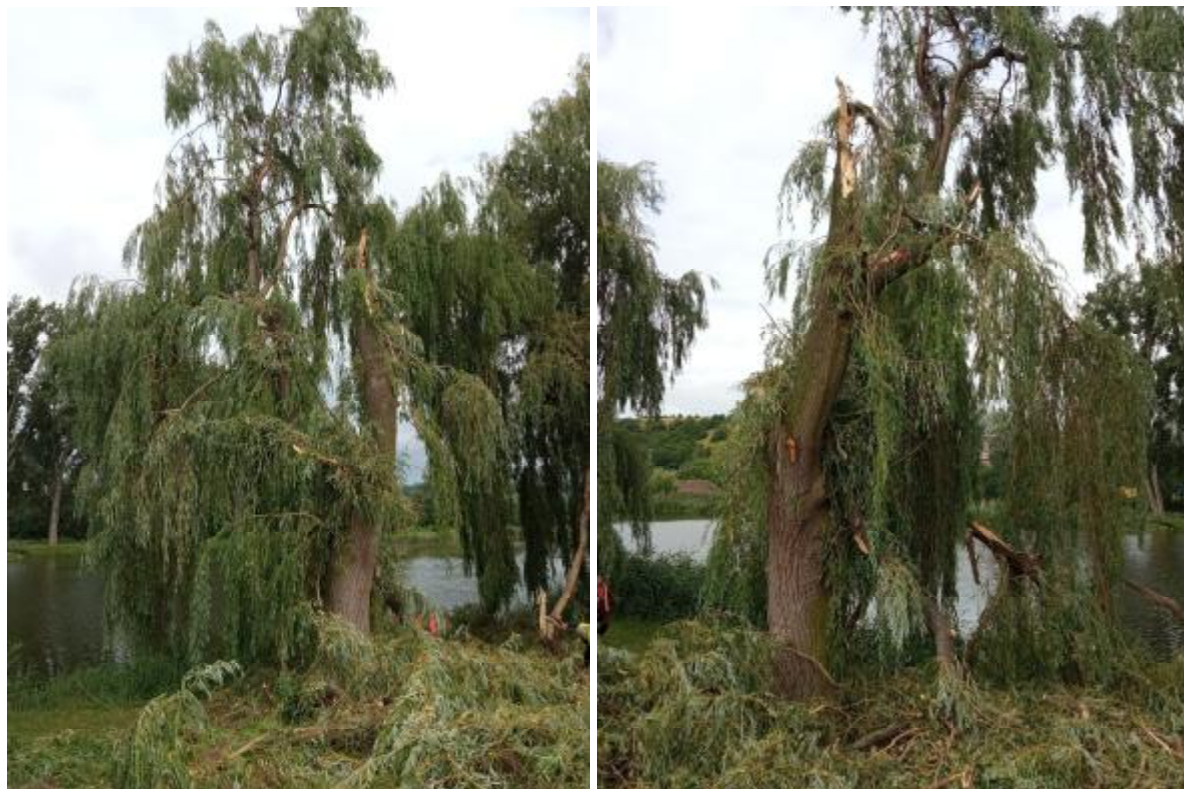
Strom č. 5– Vrba bílá převislá (Salix alba 'Tristis') –
Je dospělý vitální strom se sníženou stabilitou v důsledku dutin a hnilob kosterních větví. Zásahem povětrnostních podmínek má rozlámanou korunu

Strom č. 5 – rozlámaná koruna

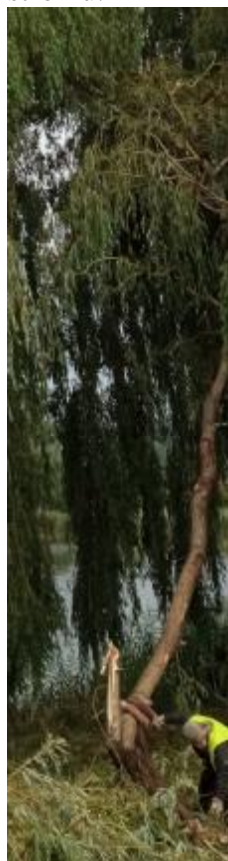
Strom č. 6 –

Strom č.6– Vrba bílá převislá (Salix alba 'Tristis') –
Mladý vitální strom s rozdvojeným kmenem, který vznikl v důsledku nevhodného seřiznutí stromu v mládí. Jeden kmen je odlomený pádem sousedního stromu.

Mladý vitální strom s rozdvojeným kmenem. Jeden kmen je odlomený pádem sousedního stromu.

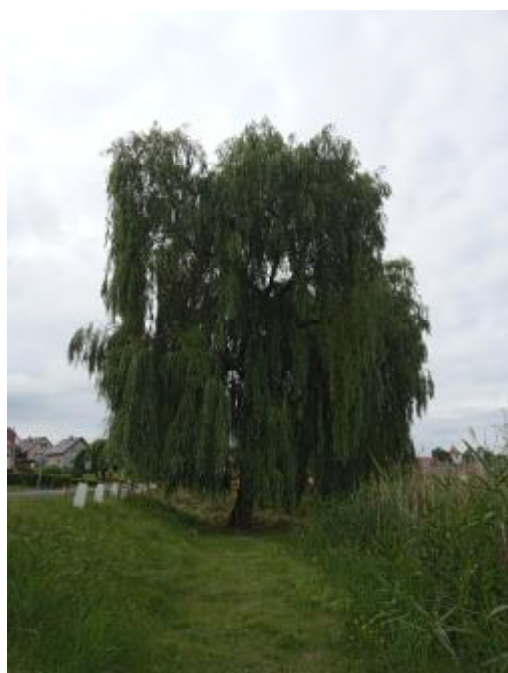
Strom č. 7 vrba bílá převislá (Salix alba 'Tristis')
Dospělý strom vitální, koruna uvnitř mírně prosychá, kmen rozdvojený s nevyvinutými tlakovým větvením.

Strom č. 7 -
Dospělý strom vitální, koruna uvnitř mírně prosychá

Strom č. 7 doporučuji ošetřit zdravotním řezem a sledovat jeho stabilitu min. 1x/rok.
